# So erkennen Werkstätten gefälschte DENSO Kompressoren

Gefälschte Produkte frühzeitig erkennen: Ein kurzer Check vor dem Einbau hilft, Fehlfunktionen und Folgekosten zu vermeiden. Nutzen Sie diese Tipps, um die Echtheit von Verpackung, Produktinhalt und Aussehen zu überprüfen.

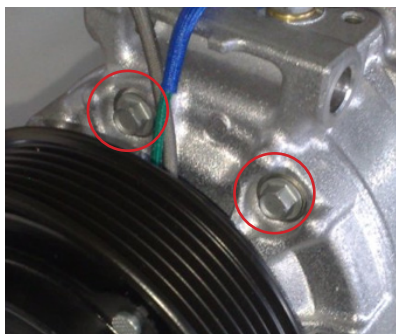
## 1. Befestigungselemente

Original DENSO-Kompressoren verwenden durchgehend 8-mm-Sechskantflanschschauben.

Gefälschte Produkte zeigen hingegen uneinheitliche Befestigungselemente, z. B. Inbus- oder Kreuzschlitzschrauben ohne Flansch.

| <ul style="list-style-type: none"> <li>• Verwendet durchgehend 8-mm-Sechskantflanschschrauben</li> </ul> | <ul style="list-style-type: none"> <li>• Uneinheitliche Befestigungselemente, z. B. Inbus- oder Kreuzschlitzschrauben ohne Flansch</li> </ul> |

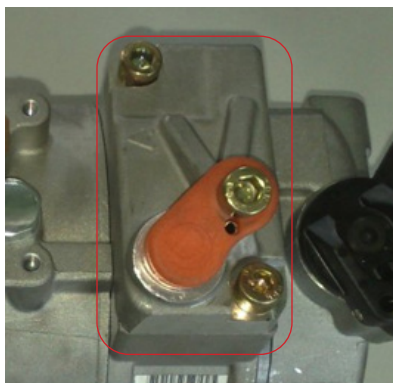
## 2. Überdruckventil

Der DENSO Kompressor ist mit einem Überdruckventil am Hochdruckanschluss ausgestattet.

Bei der Fälschung fehlt das Überdruckventil komplett.

| <ul style="list-style-type: none"> <li>• Der DENSO Kompressor ist mit einem Überdruckventil am Hochdruckanschluss ausgestattet</li> </ul> | <ul style="list-style-type: none"> <li>• Bei der Fälschung fehlt das Überdruckventil komplett</li> </ul> |

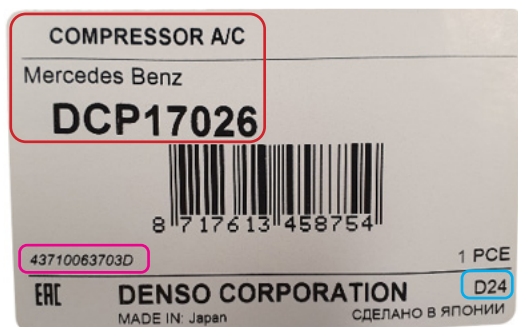
### ORIGINAL

- Rot:** DENSO Schriftart
- Rot:** DCP17026 = Mercedes-Benz (DCP... = DENSO Teilenummer)
- Pink:** 43710063703D = interne DENSO Artikelnr., unterscheidet sich von der Teilenummer und enthält nie erneut das Produktkürzel „DCP“
- Blau:** D24 = Aftermarket-Verpackungscode (D=2020 / 24 = Woche 24)

| <ul style="list-style-type: none"> <li>• Produktverpackung: Korrektes DENSO Design (Schriftart &amp; -größen), korrekte Teilenummer (DCP...) und Anwendung, interne DENSO Artikelnr. beginnt nie mit DCP..., schlüssiger Aftermarket-Verpackungscode</li> </ul> | <ul style="list-style-type: none"> <li>• Produktverpackung: Inkonsistenzen im Verpackungsdesign, fehlerhafte Fahrzeugzuordnung, falsche interne DENSO Artikelnr., falscher Aftermarket-Verpackungscode und untypische Schriftarten</li> </ul> |

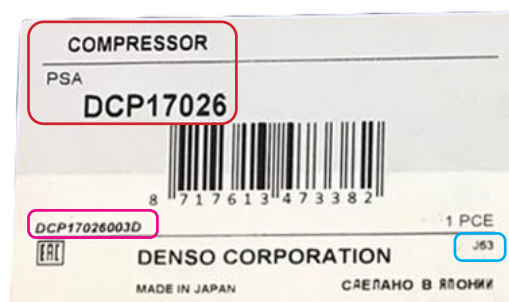
### FÄLSCHUNG

- Rot:** Andere Schriftart verwendet
- Rot:** DCP17026 / PSA = falsche Fahrzeugzuordnung
- Pink:** DCP17026003D = falsche interne DENSO Artikelnr.
- Blau:** J63 = falscher Aftermarket-Verpackungscode (J=2026 / 63 = Woche 63?)

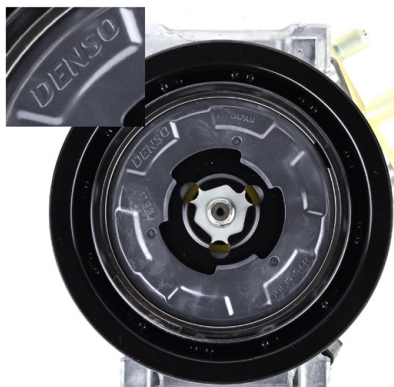
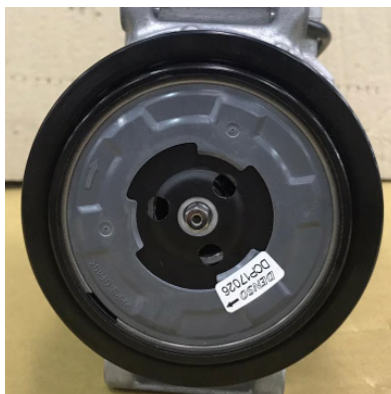
## 6. DL-Riemenscheibe

Eine nachgebaute DL-Riemenscheibe ist schwieriger zu erkennen, da die wichtigsten Teile (Überlastsicherung, Schwingungsdämpfer) in der Regel im Design „versteckt“ sind. Aber: Beim DENSO Original ist immer das DENSO-Logo eingepreßt! Die Überlastsicherung eines DENSO Kompressors ist für ein bestimmtes Drehmoment pro Fahrzeuganwendung ausgelegt. Die nachgebaute DL-Riemenscheibe sieht auf dem ersten Blick ähnlich aus, fraglich ist jedoch die korrekte Spezifikation!

| <ul style="list-style-type: none"> <li>• Überlastsicherung der DL-Riemenscheibe ist für ein bestimmtes Drehmoment pro Anwendung ausgelegt</li> </ul> | <ul style="list-style-type: none"> <li>• Korrekte Spezifikation der Überlastsicherung ist fraglich</li> </ul> |
| <ul style="list-style-type: none"> <li>• DENSO-Logo eingeprägt</li> </ul> | <ul style="list-style-type: none"> <li>• Logoprägung fehlt</li> </ul> |

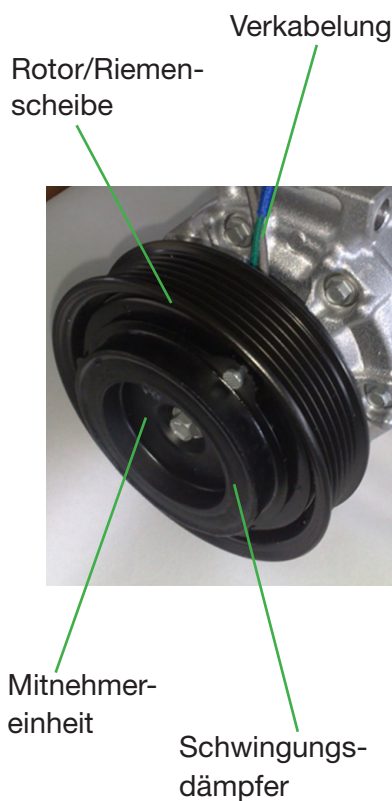
## 7. Magnetkupplung

Aufbau DENSO Magnetkupplung

| <ul style="list-style-type: none"> <li>• Verwendet Schwingungsdämpfer, integrierte Mitnehmereinheit und saubere Kabeldurchführung, präzise gearbeitete, robuste Riemenscheibe</li> </ul> | <ul style="list-style-type: none"> <li>• Schwingungsdämpfer fehlt, andere Kabelführung mit externen Klemmen, Mitnehmereinheit nicht integriert, unsauber bearbeitete Riemenscheibe</li> </ul> |
