# Gloeibougies

## Grijs/blauwe kleur uiteinde gloeibougies

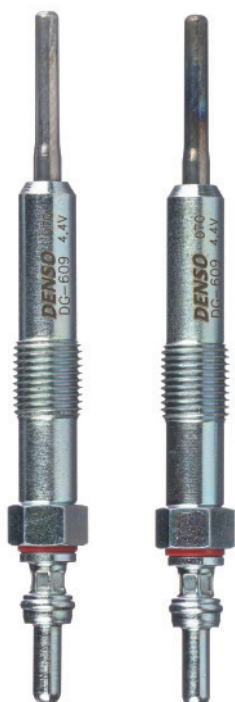
- De grijsblauwe kleur op het uiteinde van de gloeibougie is het resultaat van een inline productietest in de fabriek, waarbij het metaal aan hoge temperaturen blootgesteld wordt, wat tot oxidatie leidt. Deze verkleuring is echter niet schadelijk voor de gloeibougie en heeft geen invloed op de prestaties.

- Deze test is nodig om een snelle en betrouwbare start te garanderen als de motor koud is, maar ook om de uitstoot te verminderen als de motor draait. Dit vanwege een complex productieproces van de gloeibougie, die binnen enkele seconden kan worden verhit tot temperaturen boven de 800 graden Celsius.

- Om bovengenoemde redenen is de grijsblauwe kleur op het uiteinde van de gloeibougie een goed teken, omdat het aangeeft dat de gloeibougie die u gaat monteren getest is en aan de door de door de autofabrikant opgegeven specificaties voldoet.
