# Προθερμαντήρες

Γκρι/μπλε χρώμα των άκρων των προθερμαντήρων

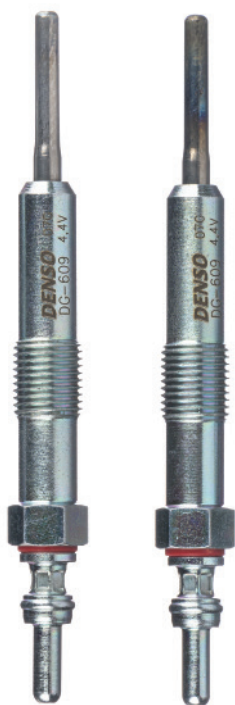
- Ο γκρι-μπλε χρωματισμός στο άκρο του προθερμαντήρα είναι αποτέλεσμα ενός, στην σε σειρά παραγωγής, ελέγχου, που εκθέτει το μέταλλο σε υψηλές θερμοκρασίες, οδηγώντας σε οξείδωση. Ωστόσο, αυτός ο χρωματισμός δεν βλάπτει τον προθερμαντήρα ούτε επηρεάζει την απόδοσή του.

- Αυτός ο έλεγχος χρειάζεται για να διασφαλιστεί μια γρήγορη και αξιόπιστη εκκίνηση όταν ο κινητήρας είναι κρύος, αλλά επίσης για τη μείωση των εκπομπών όταν λειτουργεί λόγω μιας πολύπλοκης διαδικασίας παραγωγής του προθερμαντήρα, ο οποίος όταν τοποθετηθεί, μπορεί να θερμανθεί σε θερμοκρασίες άνω των 800 βαθμών Κελσίου μέσα σε δευτερόλεπτα.

- Επομένως, ο γκρι-μπλε χρωματισμός στο άκρο του προθερμαντήρα θα πρέπει να θεωρείται ως σημάδι σιγουριάς, γιατί δείχνει ότι ο προθερμαντήρας που πρόκειται να τοποθετηστεί έχει δοκιμαστεί και λειτουργεί σύμφωνα με τις δεδομένες προδιαγραφές του.
