# Bujii incandescente

Culoarea gri/ albastră a vârfurilor bujiilor incandescente

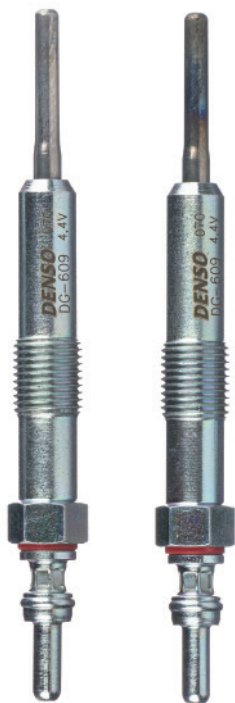
- Culoarea gri-albastră de pe vârful bujiei incandescente este rezultatul unei producții în linie test, care expune metalul la temperaturi ridicate, ducând la oxidare. Cu toate acestea, această colorare nu dăunează bujiei incandescente și nici nu afectează performanța acesteia.

- Prin urmare, culoarea gri-albastră de pe vârful bujiei incandescente trebuie privită ca un semn de asigurare, deoarece indică că bujia incandescentă pe care urmează să o montați a fost testată și funcționează conform specificațiilor date.

- Acest test este necesar pentru a asigura o pornire rapidă și fiabilă când motorul este rece, dar de asemenea pentru a reduce emisiile atunci când este în funcțiune datorită unui proces de producție complex de tub luminos, care atunci când este instalat, poate fi încălzit până la temperaturi de peste 800 grade Celsius în câteva secunde.
