# Identifică bujiile cu scânteie DENSO contrafăcute

Top sfaturi de a-ți proteja afacerea

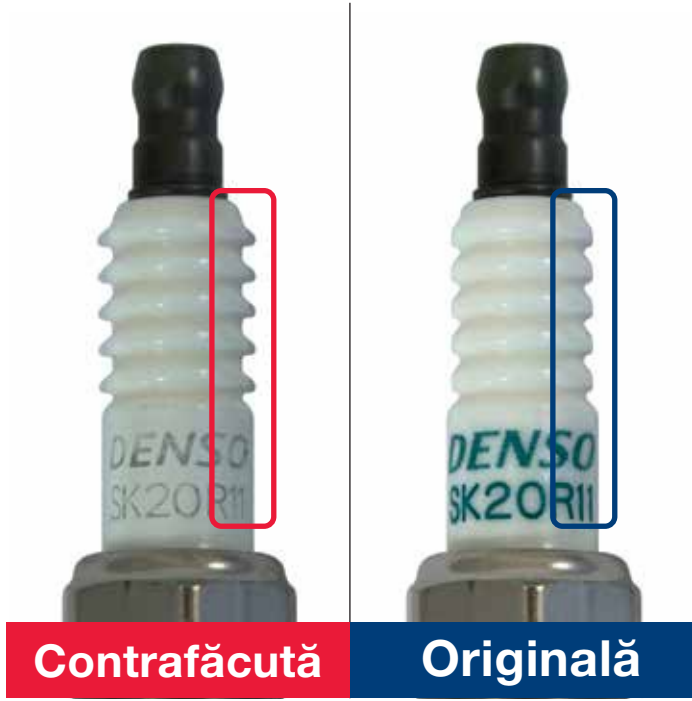
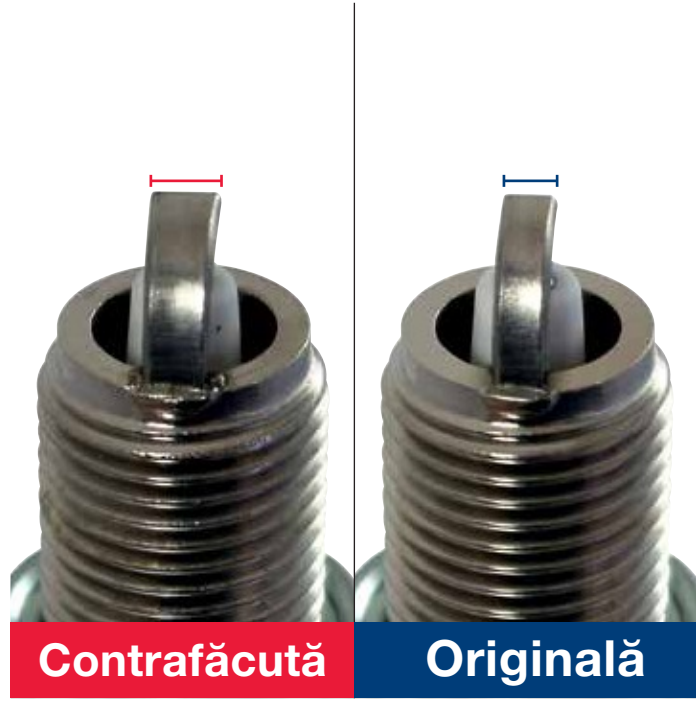
| Bujiile contrafăcute au o formă neregulată a izolatorului. Forma trebuie să fie uniformă. | | Lățimea electrodului de masă este de obicei inconsecventă la produsele contrafăcute. | | Un test prin zgâriere poate evidenția materialele ieftine folosite în produsele contrafăcute. | |

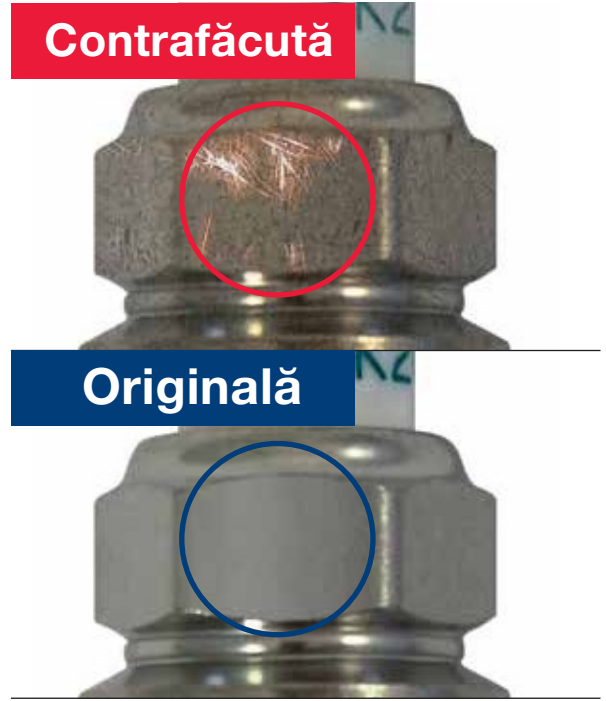
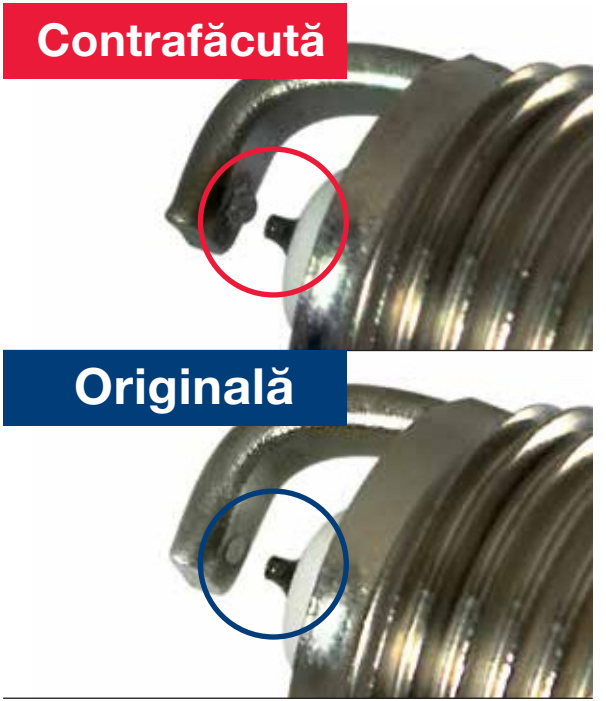
| | | <b>Cip electrod de masă</b> | | <b>Electrod central</b> | |
| | | Bujiile contrafăcute au de regulă straturi de acoperire ieftine sau chiar false. | | Grijă la suduri de slabă calitate. | |
| | | <b>Branding</b> | | | |
| | | Bujiilor contrafăcute le lipsește precizia în embosarea logoului DENSO și adesea regăsim greșeli de scriere. | | | |

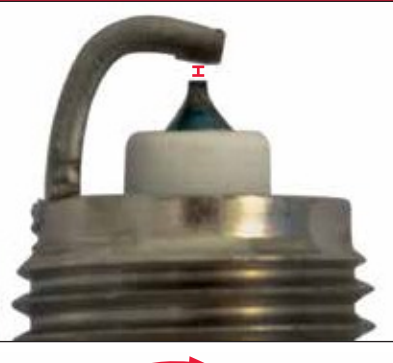
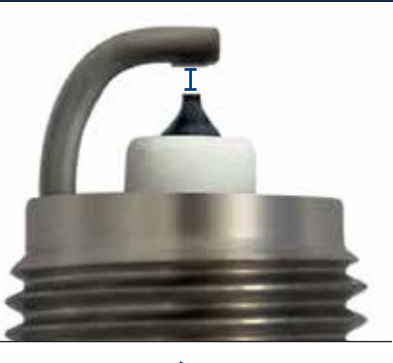
| <b>Distanță dintre electrozi</b> | | |

| Decalajul de pe o bujie contrafăcută este de obicei mai mare sau mai mic decât un produs autentic, care poate duce la o performanță slabă. Acest lucru poate fi măsurat folosind instrumente specifice. | | |

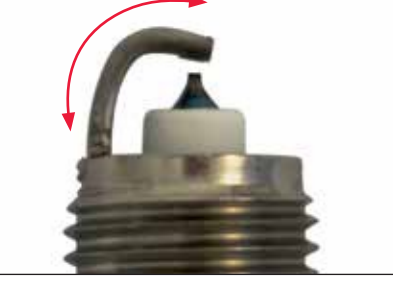
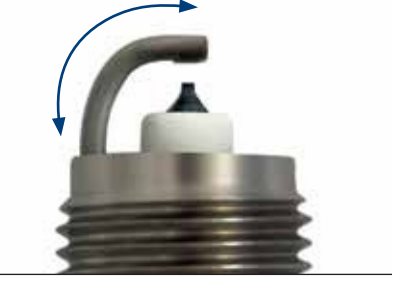
| <b>Unghi electrod de masă</b> | | |

| Bujiile contrafăcute au un unghi neobișnuit al electrodului de masă care poate duce la scânteii slabe, funcționalitatea sau deteriorarea motorului. | | |

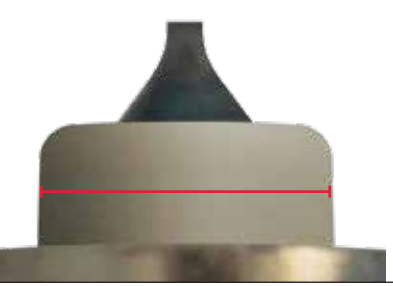
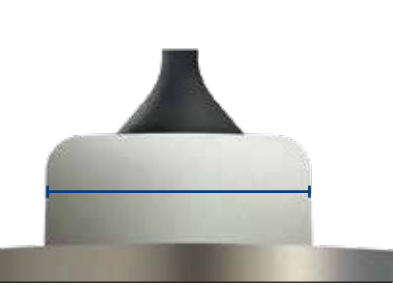
| <b>Diametrul ceramicii</b> | | |

| Produsele contrafăcute au inconsecvență în diametrul ceramicii. Folosiți un șubler pentru a măsura diametrul. | | |

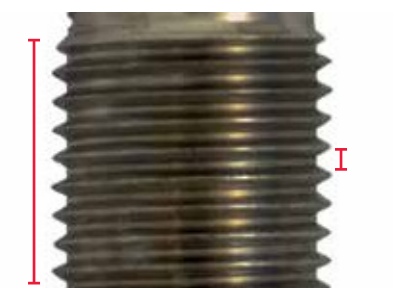
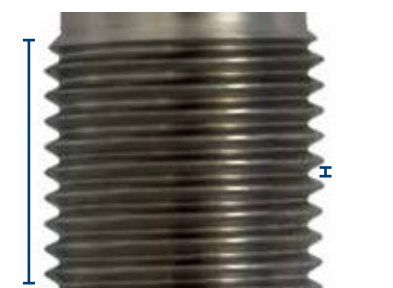
| <b>Dimensiunile filamentului</b> | | |

| Bujiile contrafăcute nu respectă standardele DENSO și, de obicei, vor varia în lungimea filamentului și/sau pasul filetelor. | | |

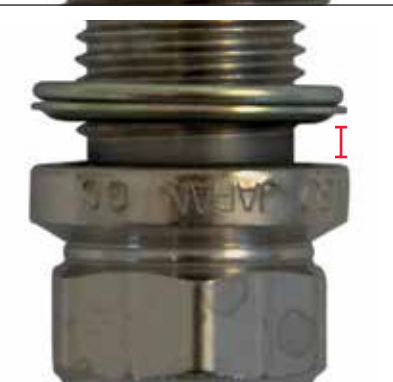
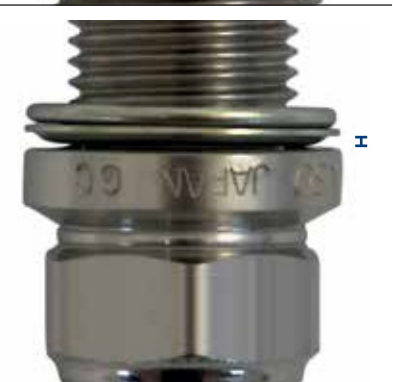
| <b>Distanța între garnituri</b> | | |

| Bujiile contrafăcute au un decalaj mai mare decât produsul autentic, care poate fi verificat prin măsurarea spațiului dintre carcasa bujei și garnitură. Grosimea garniturii, metalul și materialul pot varia, de asemenea, față de bujia originală. | | |

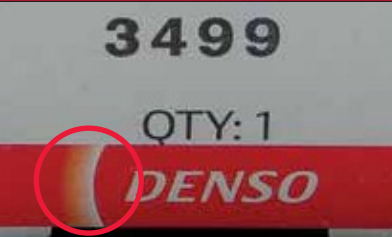
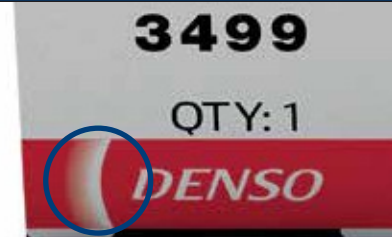
| Produsele contrafăcute au o plasare neregulată a „arcului” de pe sigla DENSO care nu este poziționat conform standardelor DENSO. | | |

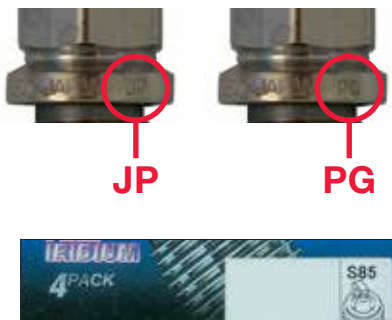
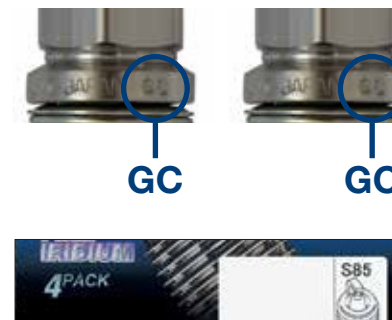
| Bujiile dintr-un pachet nou, sigilat, de 4 sau 10 buc. ar trebui să aibă același cod de producție. Nepotrivirea codurilor de producție dintr-un pachet de 4 sau 10 buc. indică produse contrafăcute. | | |

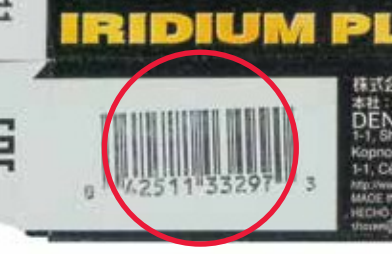
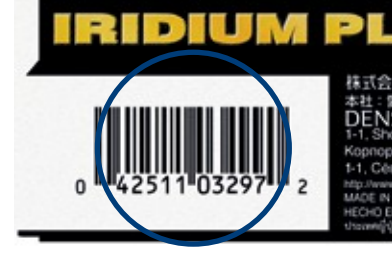
| Produsele contrafăcute au coduri de bară neobișnuite sau invalide. | | |
