## DENSO Lambdasonden

Hochwertige DENSO Technik entdecken

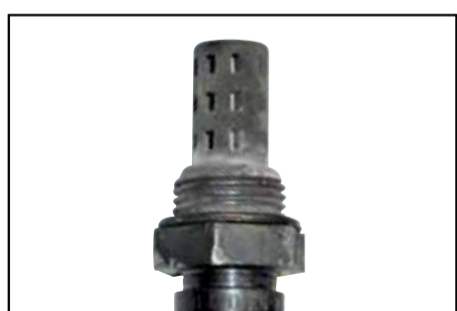
**Normal**  
**Aussehen:**  
> Sonde weist keine Verunreinigungen auf und hat eine matte Farbe.  
**Ursache:**  
> Saubere Verbrennung infolge der richtigen vorbeugenden Motorwartung.

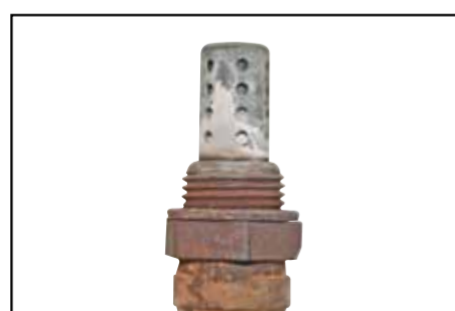
**Verunreinigung durch Frostschutzmittel**  
**Aussehen:**  
> Starke körnige weißgraue Farbe, manchmal grünliche Ablagerungen.  
**Ursache:**  
> Verunreinigung auf Grund von Kühlmittel in den Motorzylindern.  
**Lösung:**  
> Die Motorkühlanlage auf Dichtheit prüfen, besonders die Zylinderkopfdichtung. Falls erforderlich diese erneuern.  
> Lambdasonde austauschen.

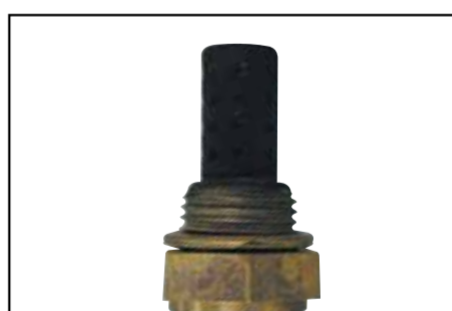
**Verunreinigung durch Öl**  
**Aussehen:**  
> Starke dunkelgraue/schwarze Ablagerungen.  
**Ursache:**  
> Verunreinigung auf Grund von übermäßigem Ölverbrauch.  
**Lösung:**  
> Motor auf Ölleck oder Verschleiß untersuchen und bei Bedarf instand setzen.  
> Lambdasonde austauschen.

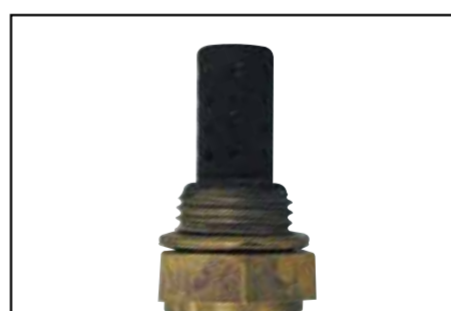
**Verunreinigung durch fettes Gemisch**  
**Aussehen:**  
> Starke rote oder weiße Verunreinigungen.  
**Ursache:**  
> Verunreinigung auf Grund überhöhter oder schädlicher Zusätze. Gewisse Bestandteile von Kraftstoffzusätzen können das Sonderelement verunreinigen. Bei der Verbrennung im Motor verursachen sie Dämpfe, die das Sonderelement verunreinigen und/oder verstopfen.  
**Lösung:**  
> Motor und/oder Kraftstoffanlage reinigen, um die Zusatzstoffe zu entfernen.  
> Lambdasonde austauschen.

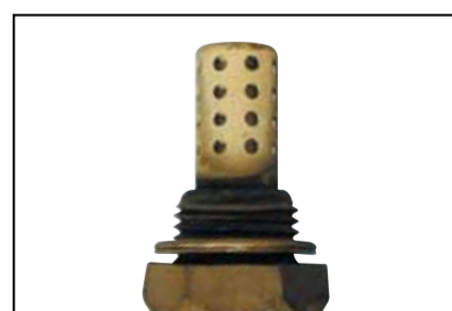
**Verunreinigung durch Zusatzstoffe**  
**Aussehen:**  
> Starke rote oder weiße Verunreinigungen.  
**Ursache:**  
> Verunreinigung auf Grund überhöhter oder schädlicher Zusätze. Gewisse Bestandteile von Kraftstoffzusätzen können das Sonderelement verunreinigen. Bei der Verbrennung im Motor verursachen sie Dämpfe, die das Sonderelement verunreinigen und/oder verstopfen.  
**Lösung:**  
> Motor und/oder Kraftstoffanlage reinigen, um die Zusatzstoffe zu entfernen.  
> Lambdasonde austauschen.

**WICHTIG: Nachkontrolle.** Eine verunreinigte Lambdasonde muss in jedem Fall ausgetauscht werden. Nach einem Sondenwechsel muss aber auch die Funktion des Katalysators überprüft werden, da Verunreinigungen auch den Katalysator beschädigen können, indem sie seine Kapazität reduzieren.
