# DENSO

## Sondes Lambda DENSO

Découvrez la haute technologie DENSO

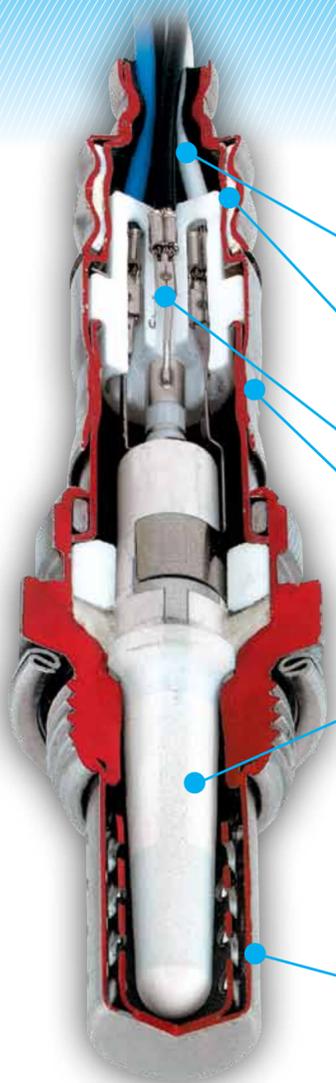
**Câbles à conducteurs en acier:** Les câbles isolés Téflon possèdent une âme composée de conducteurs en acier inoxydable pour plus de robustesse. Elle est enveloppée de fils en cuivre à revêtement en nickel pour une bonne conductivité et une résistance faible.

**Filtre PTFE poreux:** Permet à l'oxygène contenu dans l'air d'entrer dans la sonde sans laisser l'humidité et les contaminants moteur s'infiltrer dans l'enveloppe.

**Assemblage par soudage laser robotisé:** Assure un fonctionnement prolongé et fiable.

**Tube de protection en acier inoxydable:** Résiste à la corrosion et à la contamination grâce à un corps robuste et étanche à l'eau.

**Double couche de protection en oxyde d'aluminium:** Les sondes Lambda DENSO possèdent un revêtement de protection unique en oxyde d'aluminium sur l'élément céramique. Il garantit la précision des mesures de la sonde et prolonge sa durée de vie. Le revêtement contribue à:
