Glühkerzen

Grau-blaue Farbe der Glühkerzenspitze

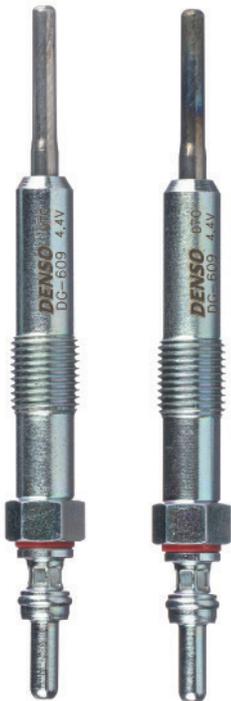
- Die grau-blaue Färbung der Glühkerzenspitze ist das Ergebnis einer In-Line Produktionsprüfung, bei der das Metall hohen Temperaturen ausgesetzt wird, was zur Oxidation führt. Diese Färbung schadet der Glühkerze jedoch nicht und beeinträchtigt auch nicht ihre Leistung.
- Diese Prüfung ist erforderlich, um einen schnellen und zuverlässigen Start bei kaltem Motor zu gewährleisten, aber auch, um die Emissionen während des Betriebs zu reduzieren, da das Glührohr im eingebauten Zustand innerhalb von Sekunden auf Temperaturen von über 800 Grad Celsius erhitzt werden kann.
- Die graublau gefärbte Spitze der Glühkerze gibt daher die Gewissheit, dass die Glühkerze, die Sie einbauen wollen getestet wurde und gemäß ihrer Spezifikation funktioniert.
